桂川町の被害状況

平成15年7月19日発生集中豪雨における時間雨量（桂川町庁舎屋上雨量計 計測）

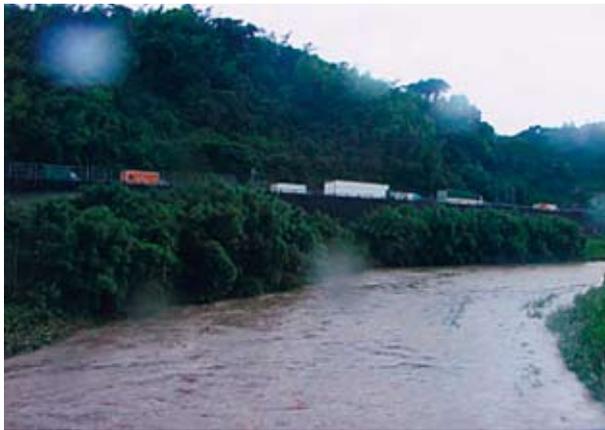
▲冠水した道路で立ち往生する車（写真上）

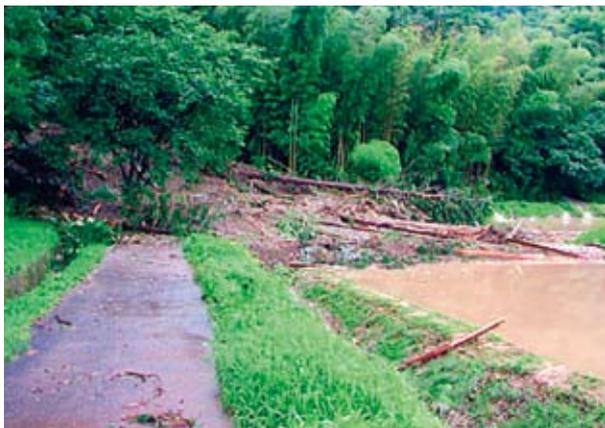
◀雨水を溜めきれなくなった山林が地滑りを起し、水を含んだ泥が道路を寸断した貴船神社横（写真左）
