# 被害の概要と原因

## ■断水の原因は 破裂した水道管の漏水

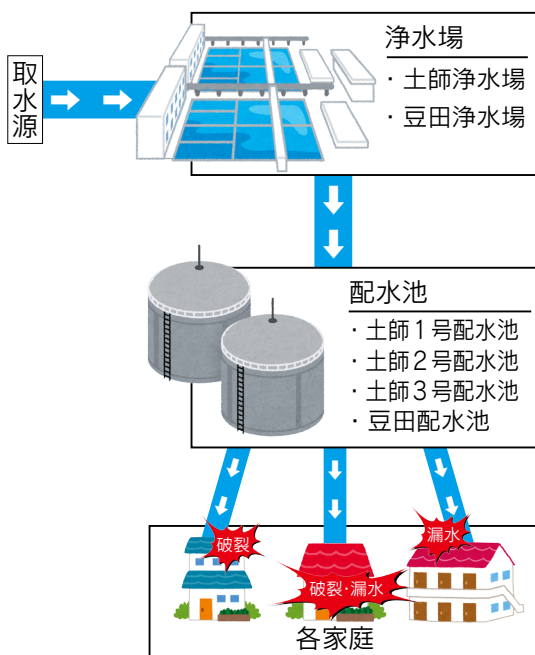
## 桂川町の水道水の流れ

桂川町では、浄水場で作った水を配水池に貯め、そこから各家庭へ水を供給しています（左図「桂川町の水道水の流れ」）。今回の断水は、大量の水が配水池から流れ出したことで、配水池に貯めていた水が急激に減ったことに大きな原因がありました。

そして、このような急激な水の減少の大きな要因は、町内各地での水道管の破裂による漏水でした。

寒波の影響で水道管内の水が凍り、体積が増えることで、水道管が破裂します。破裂した段階では、まだ水が凍ったままの状態なので漏水は起こりません。しかし、気温の上昇と水圧の変化により凍った水が溶け出すことで、漏水が発生。この現象が、町内各地で一斉に発生し、急激な水の減少に繋がったのです。
