# 桂川町公共施設個別計画

令和3年3月

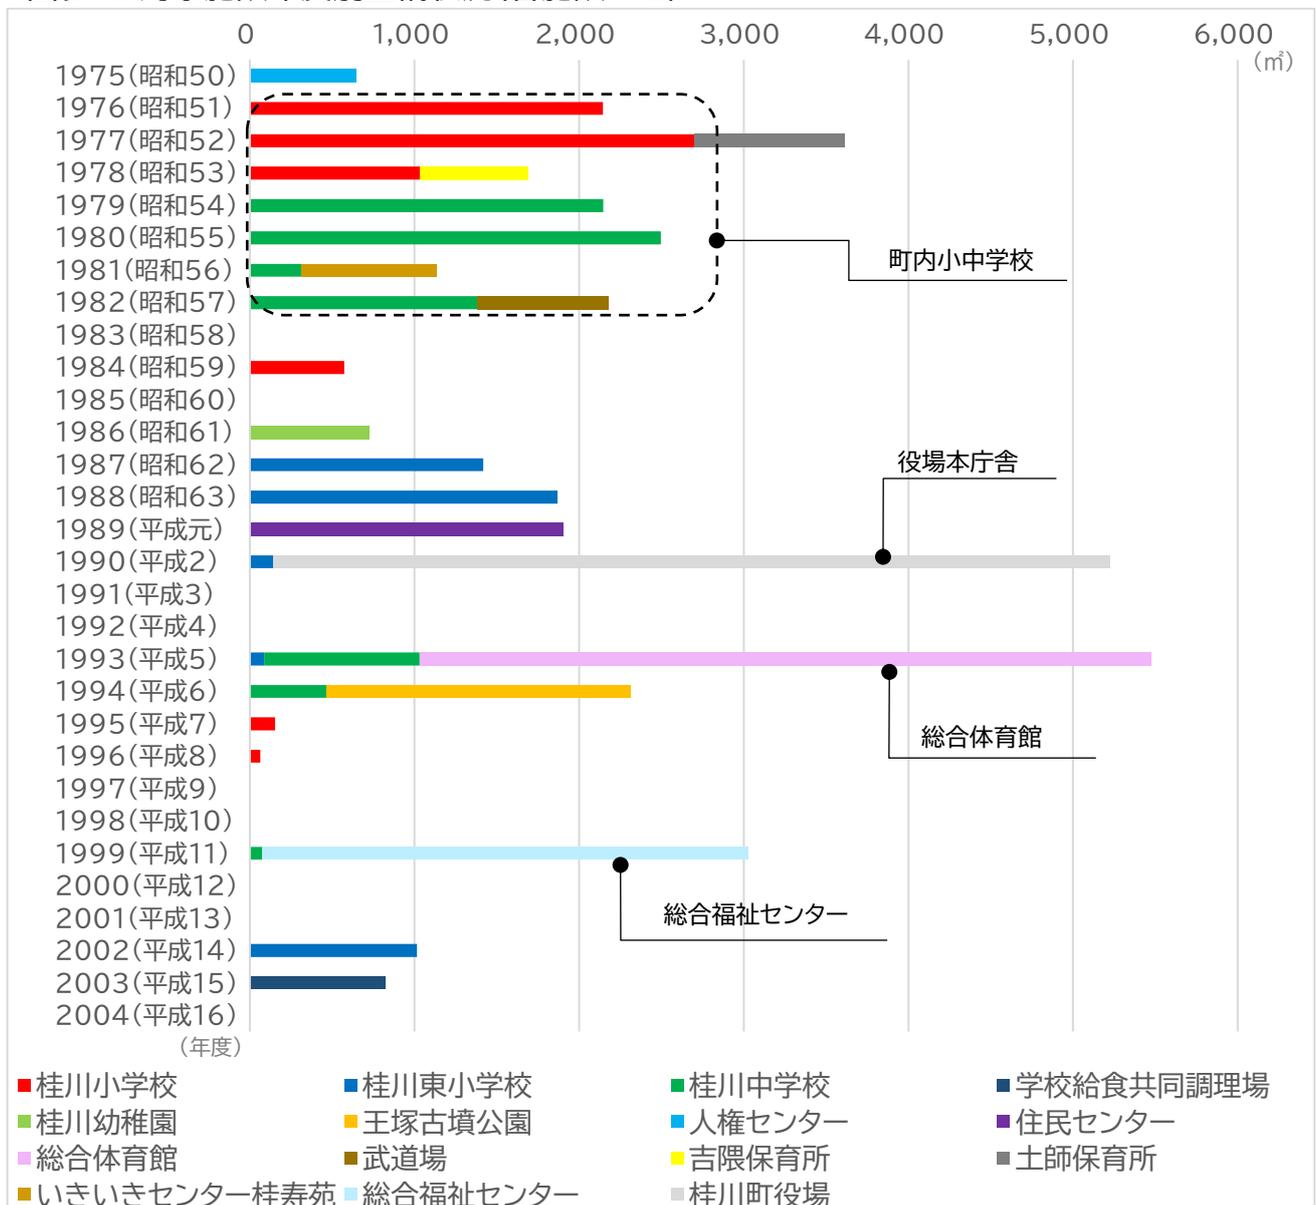
図表3 対象施設年度別整備状況(各施設ごと)

図表3は、図表2で示した本計画の対象施設を建築年度ごとに分け、さらに、建築年度ごとの施設の延床面積を表したグラフになります。本計画の対象施設の中では、人権センターが1975年度建築と最も古く、学校給食共同調理場が最も新しく2003年度に建築されており、町内の小中学校の多くの建物が1976年から1982年にかけて、役場本庁舎や総合体育館、総合福祉センターなどの施設が1990年代に建築されていることから、本町の主要な施設の多くは築30年以上となっています。

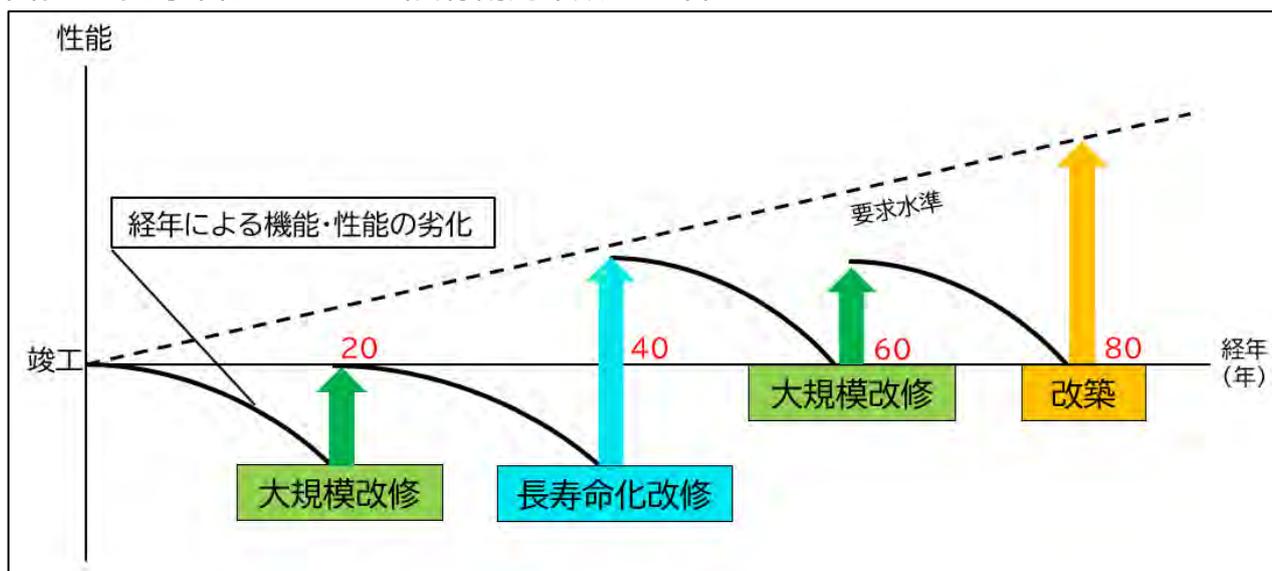
図表 8 長寿命化のイメージ(目標耐用年数 80 年)

築年数	10	20	30	40	50	60	70	80
改修内容		大規模改修		長寿命化改修		大規模改修		改築

大規模改修	長寿命化改修	
経年劣化による損耗、機能低下に対する機能回復工事	経年劣化による機能回復工事と、耐用性、快適性、省エネルギー性を確保するための機能向上工事	
<ul style="list-style-type: none"> <li>・屋上防水改修</li> <li>・外壁改修</li> <li>・トイレ改修</li> <li>・内装改修</li> <li>・設備機器改修</li> <li>・劣化の著しい部位の修繕</li> <li>・故障、不具合修繕等</li> </ul>	<ul style="list-style-type: none"> <li>・屋上防水改修</li> <li>・外壁改修</li> <li>・トイレ改修</li> <li>・内装改修</li> <li>・設備機器改修</li> <li>・劣化の著しい部位の修繕</li> <li>・故障、不具合修繕等</li> </ul>	<ul style="list-style-type: none"> <li>・コンクリート中性化対策</li> <li>・鉄筋の腐食対策</li> <li>・バリアフリー改修</li> <li>・外壁、屋上の断熱化改修</li> <li>・省エネルギー機器への更新</li> </ul>

建物を健全に使用し続けるためには、躯体並びに付属設備について、定期的なメンテナンスを行うことが重要です。図表 8 に示すような予防保全型の維持管理に取り組み、施設の安全性の確保を実施しながら耐用年数を伸ばし、長寿命化を図っていくためにも適切な時期に大規模な改修工事や計画的な修繕の実施に努めていきます。旧耐震基準に基づき建築され、耐震補強工事等を行っていない建物については、耐震補強工事を行ったのち長寿命化に向けた対策を実施します。
